## Ang. Snøfjellstjønnevegen i Oppdal

Behov for grusing/gjenfylling etter ekstremnedbør/snøsmelting på følgende steder:

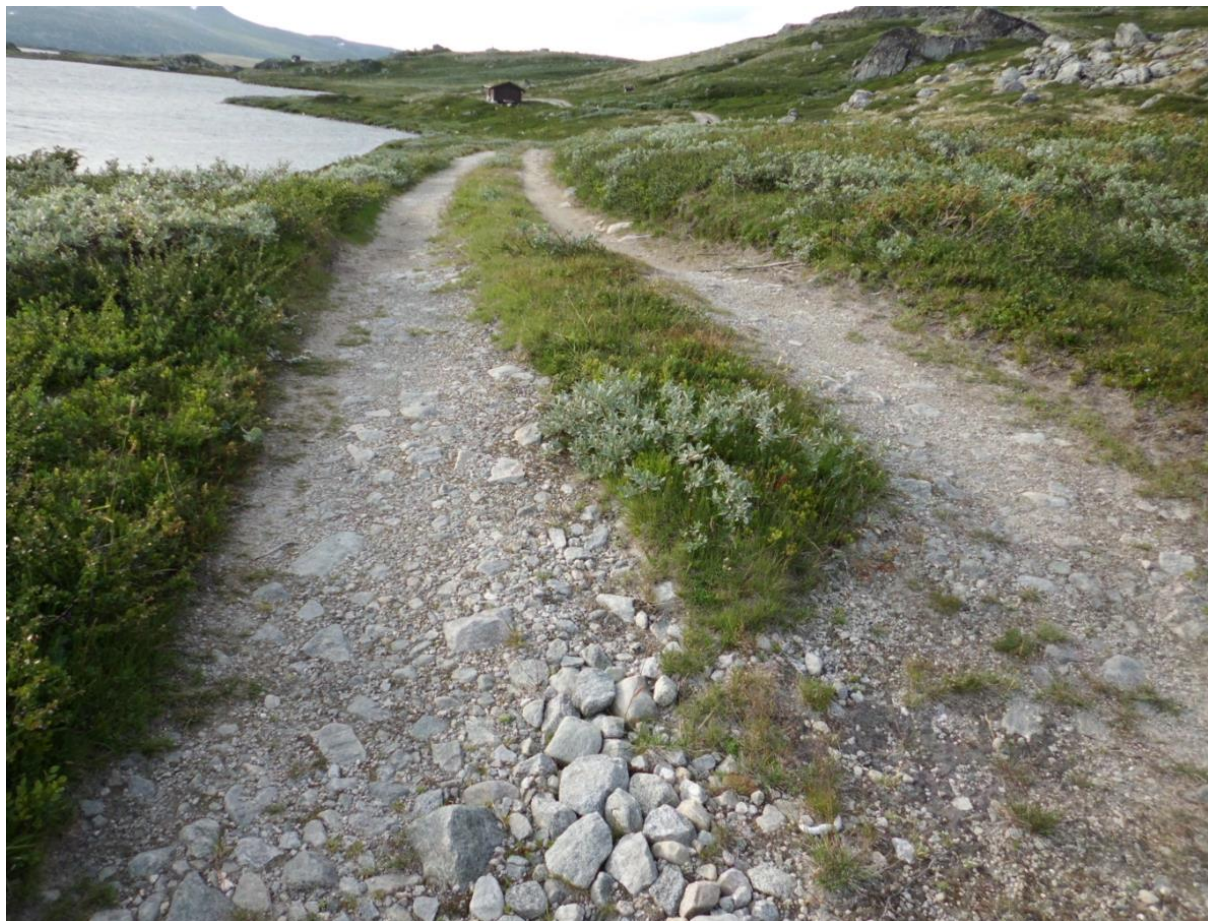
Se info nedenfor

Avslått i 2019.  
Samme bilde som i  
tidligere søknad.

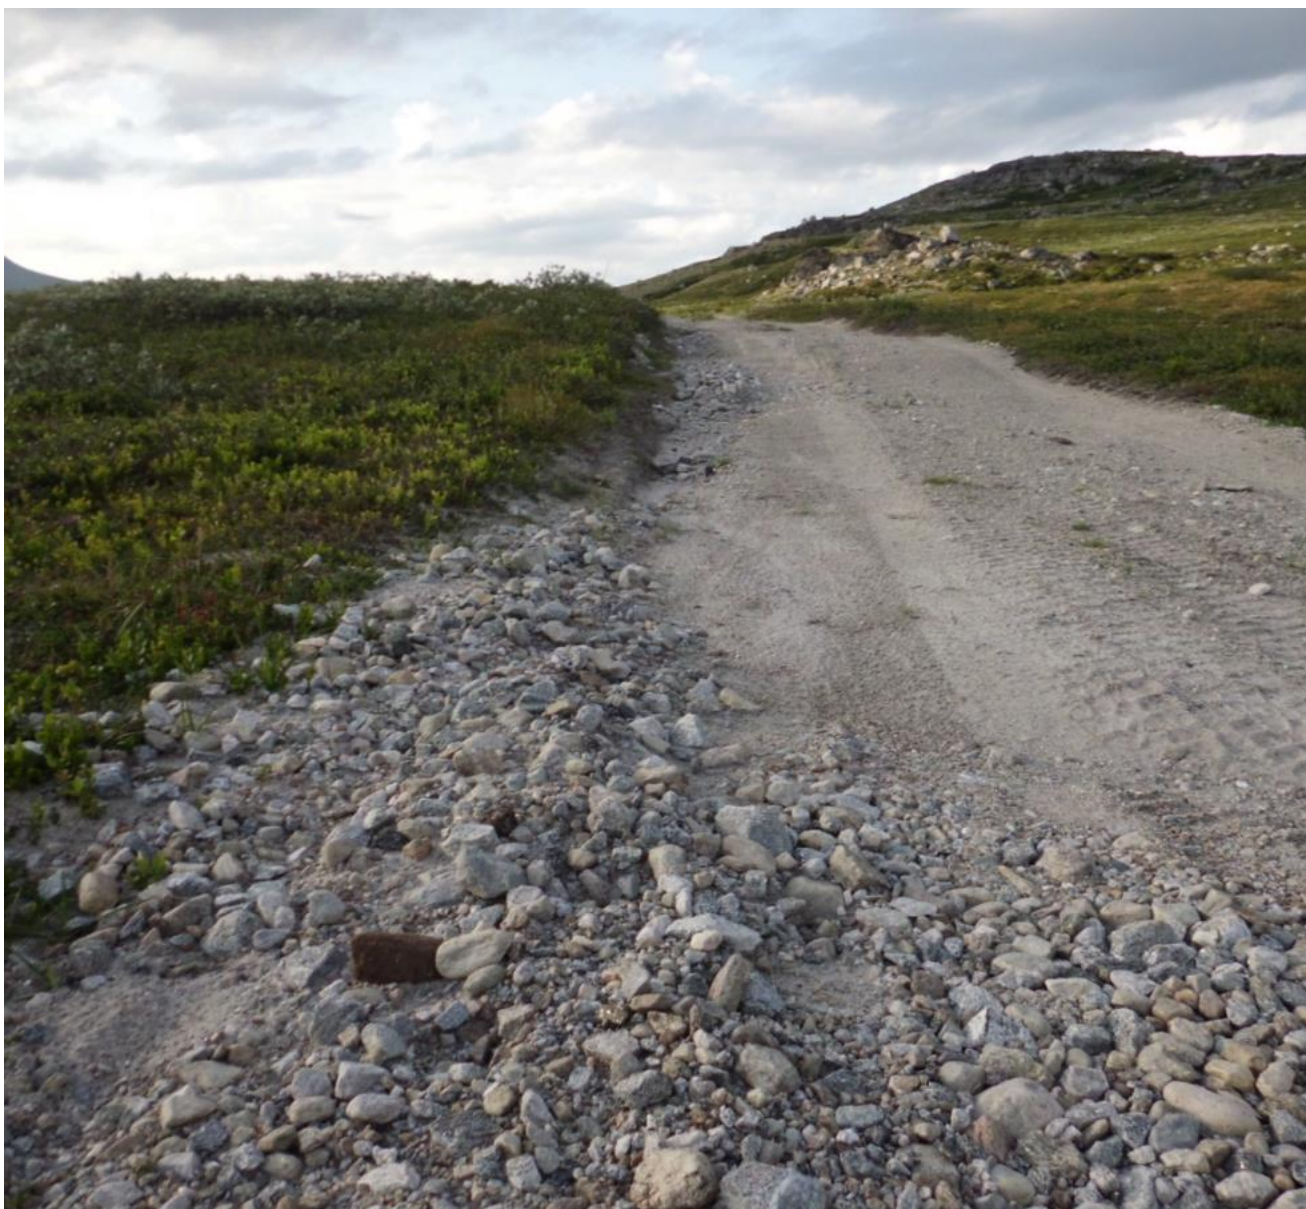
Ved Bratsberg (32V 0518254 6928695 og 765) – vannskader etter snøsmelting og nedbør i ca 20 meters lengde. Her bør det fylles på med 1/2 traktorlass med grus.

Avslått i 2019.  
Samme bilde som i  
tidligere søknad.

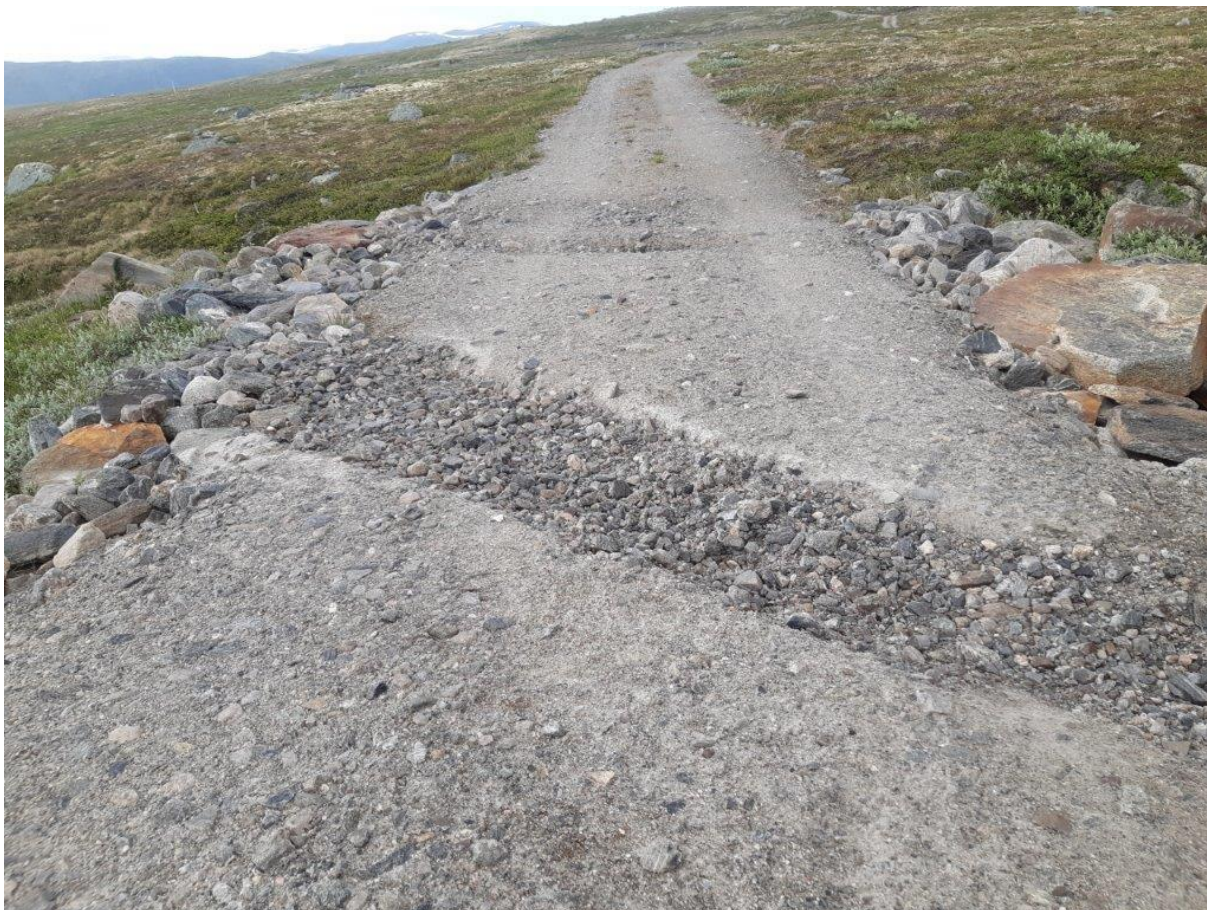
Ved nedbør graver vannet ut veibanen mer og mer. Behov for å gruse opp (32V 0518050 6929932).

Nytt.

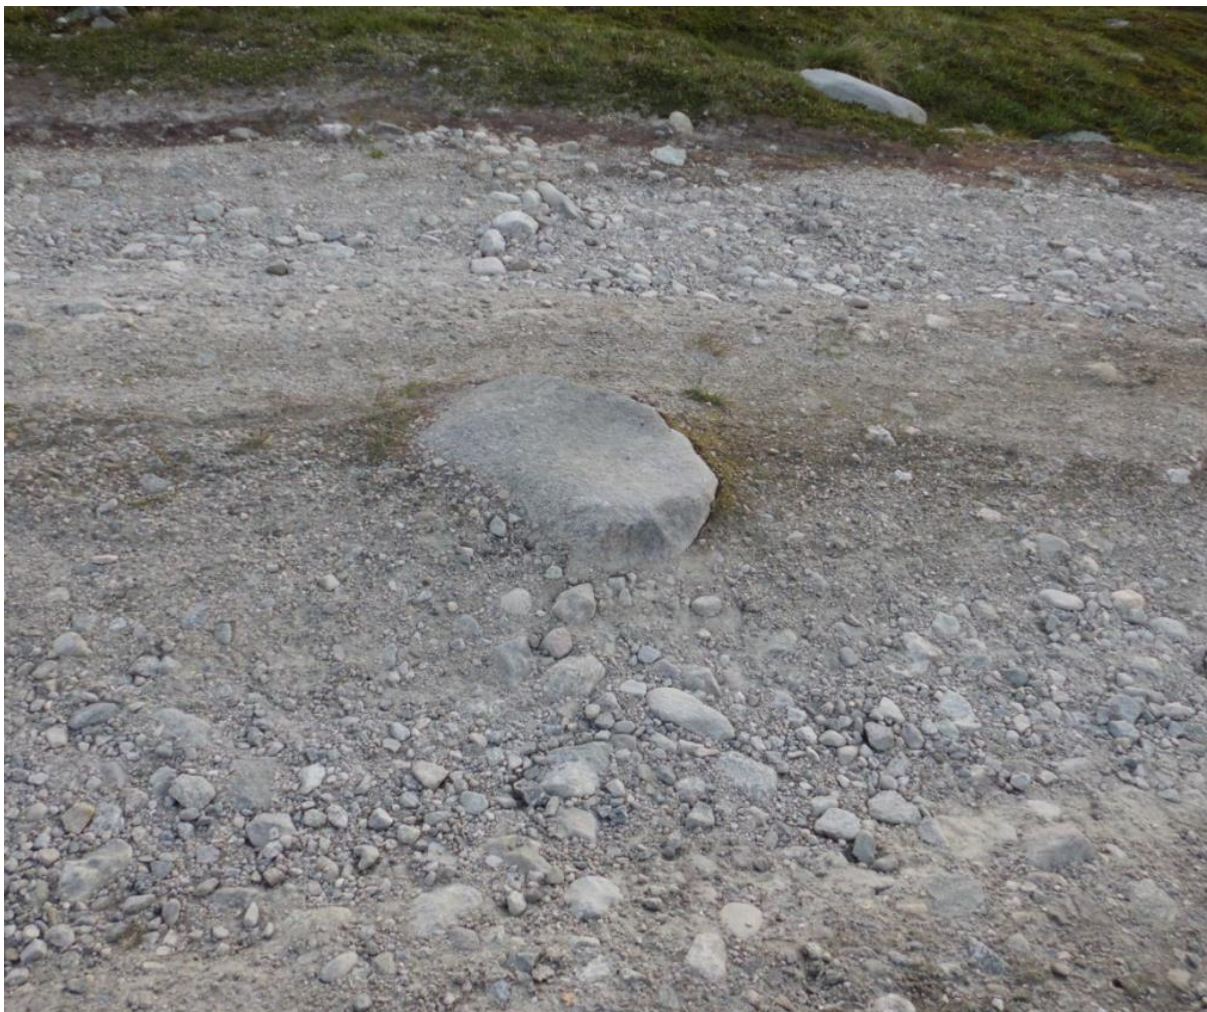
P.g.a. at veigrus hvert år blir borte/vaskes ut av ekstremnedbør, kommer større steiner mer opp i kjøresporet enkelte steder. Dette resulterer i at disse slår opp under bunnpanner mv. på kjøretøyer.

Avslått i 2019.  
Samme bilde som i  
tidligere søknad.

I området ved 32V 0517967 6931149 og 32V 0517802 6931753 er det behov for å dekke noe av steinene med grus, alternativt få ut steinene med håndmakt (hakke/spett).

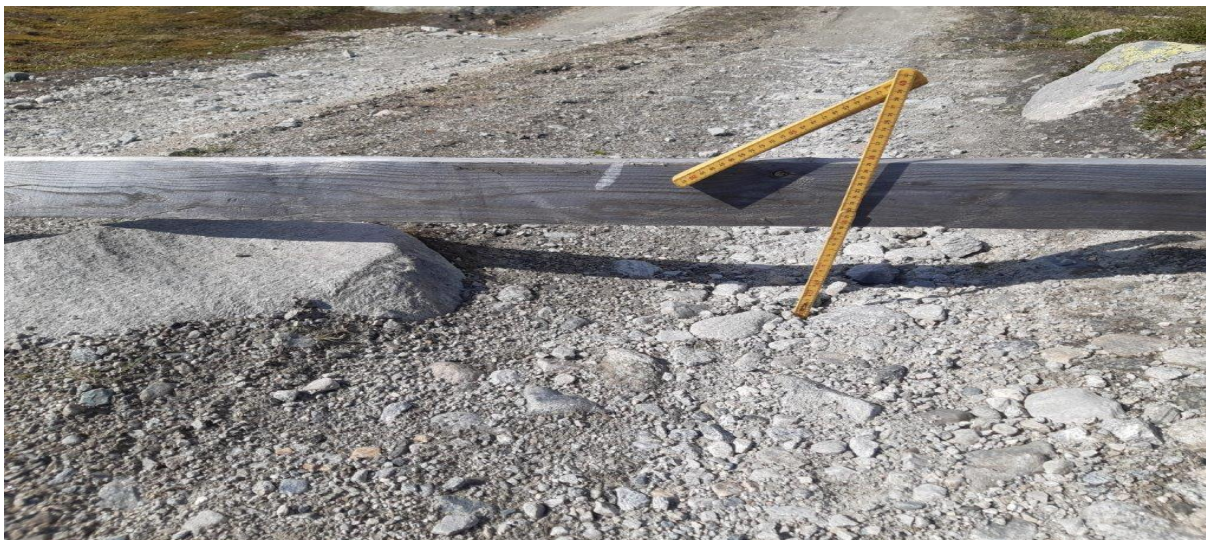
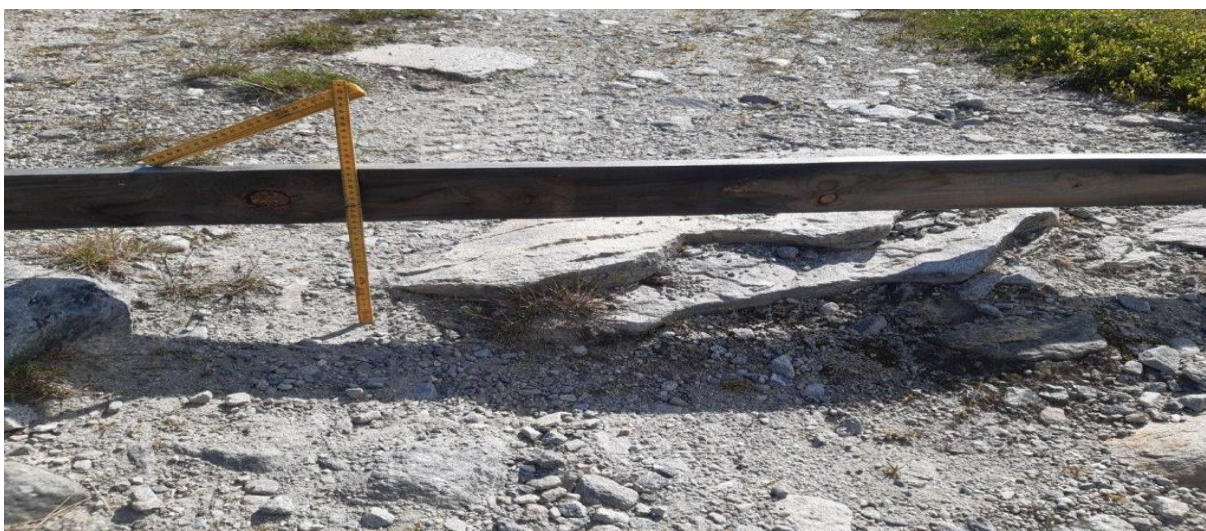
Utvasking av veimasse skaper dype hjulspor flere steder. I kombinasjon med større steiner skaper dette problemer for kjøretøyer. Dette problemet forsterkes hvert år, og bør utbedres for å minske behovet for større reparasjoner senere.

**SVHF søker om å benytte inntil 5 traktorlass med grus i kjøresporet i 2021 ut fra ovennevnte billedmateriale, jevnfør søknaden. Dette for å utbedre skadene som er oppstått.**
